ＰＲＩＭＥＲＧＹ ＥＳ２００ 取扱説明書への追記と修正

平成 12 年 10 月
富士通株式会社

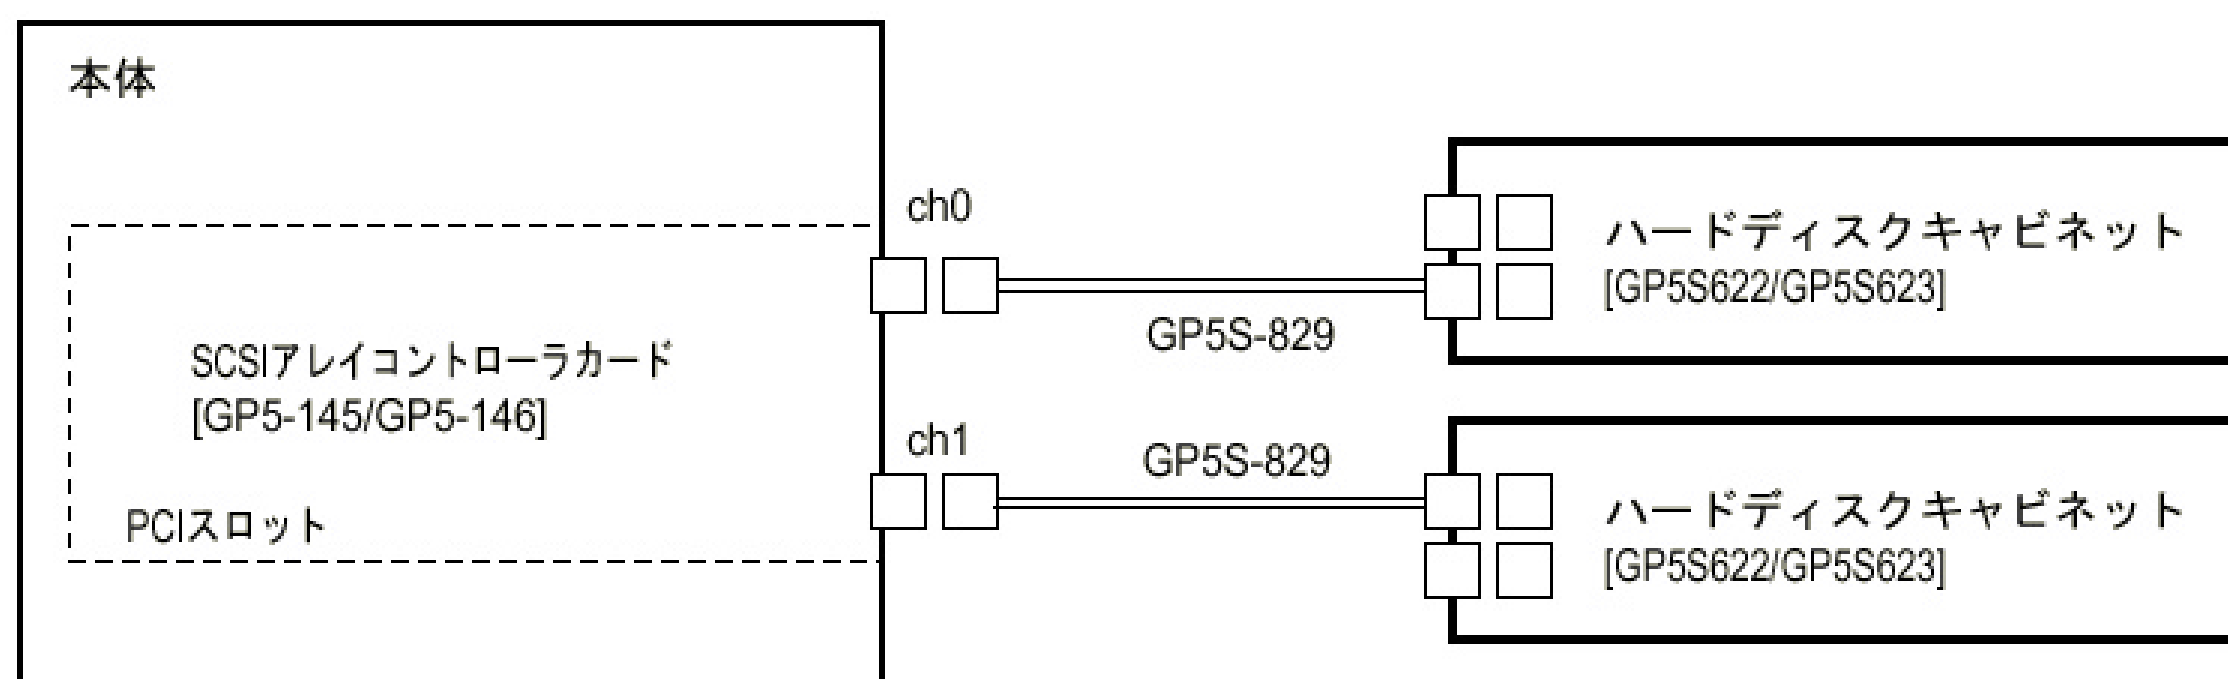
[SCSI アレイコントローラカード(GP5-145/GP5-146)とハードディスクキャビネット(GP5S622/GP5S623)の接続形

SCSI ケーブルの型名を GP5S-829 から GP5S-832 に修正。

正：

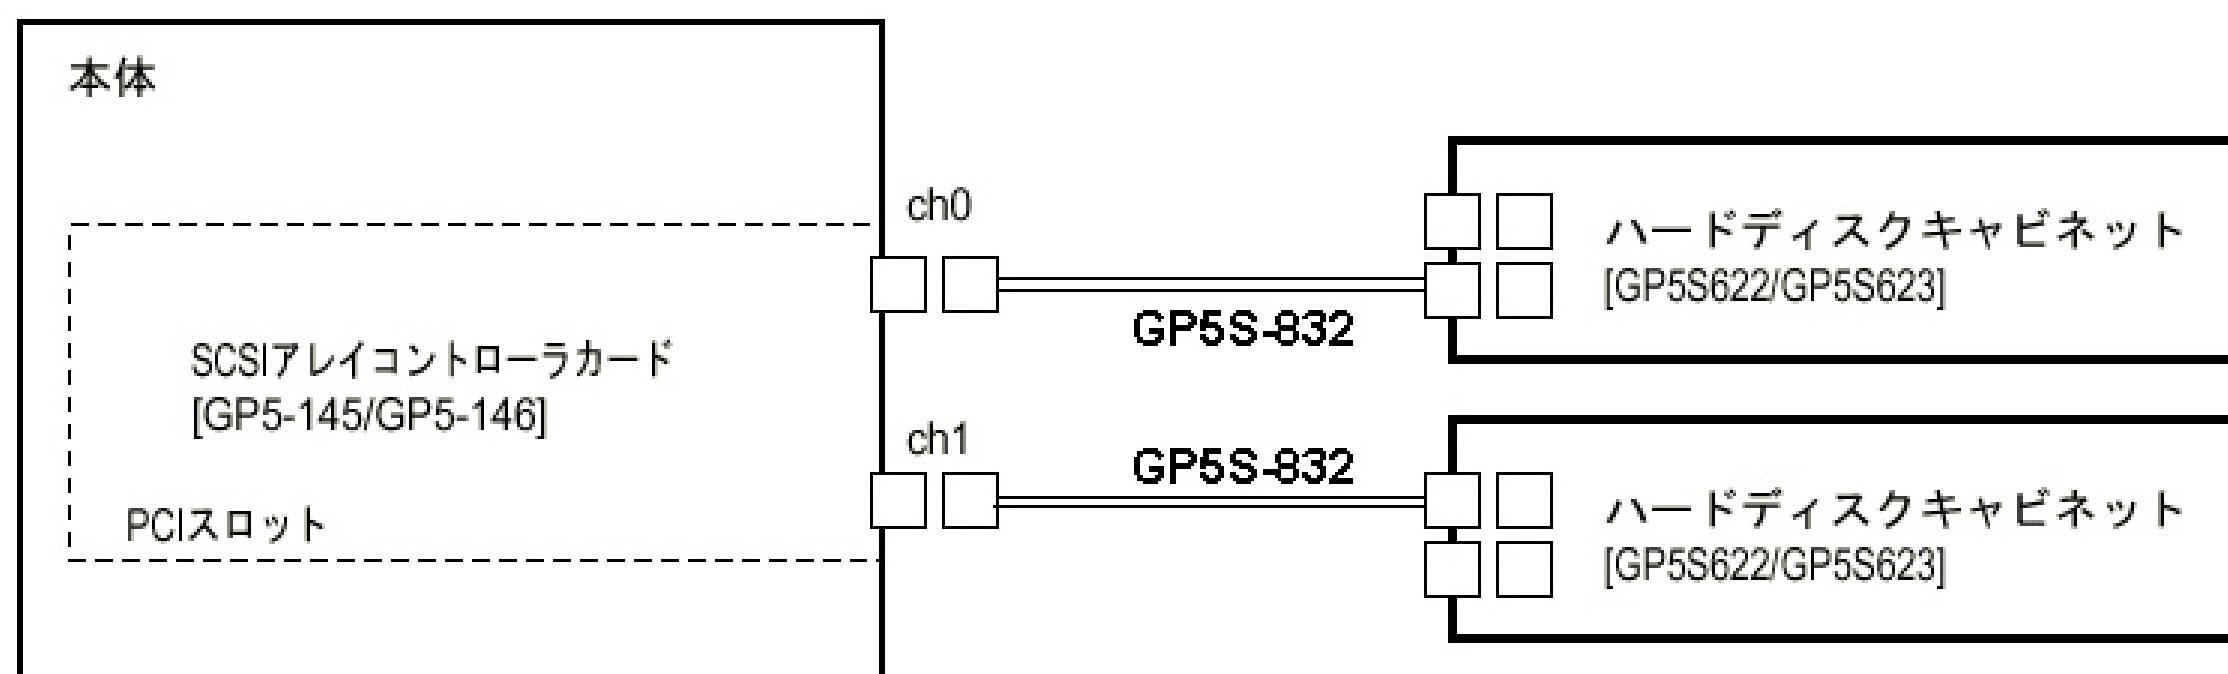
[SCSI アレイコントローラカード(GP5-145/GP5-146)とハードディスクキャビネット(GP5S622/GP5S623)の接続形

誤：
